## Restauratie Kathedrale complex van Sint Bavo halverwege

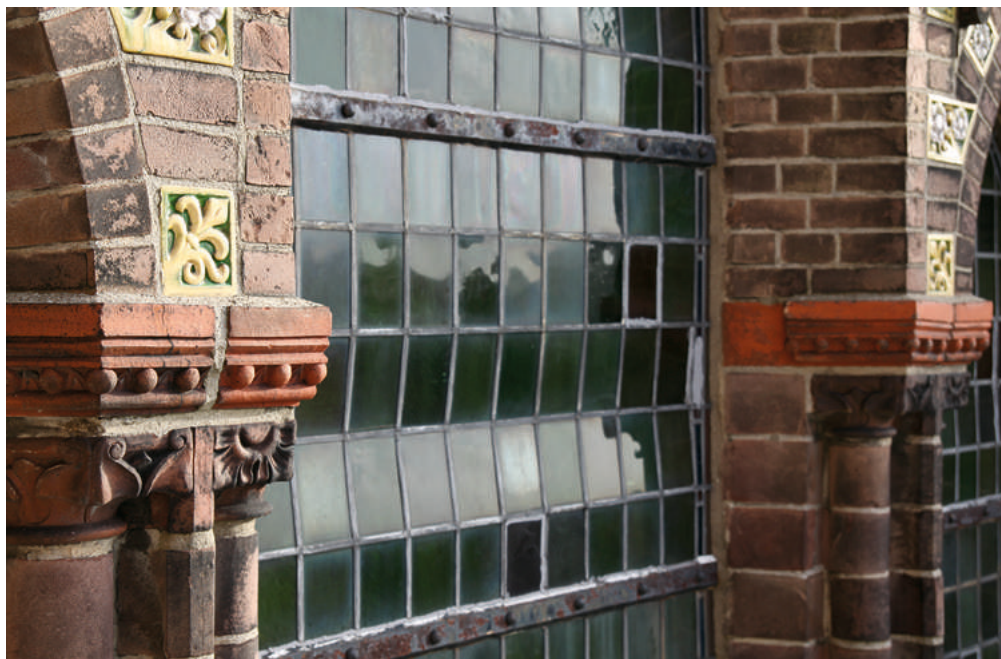
De slechte toestand van de glas-in-loodramen inclusief de brugstaven.

Het klepperende raam tijdens het orgelconcert in 1998 had er wel toe geleid, dat een apart plan voor de restauratie van de glas-in-loodramen werd opgesteld. Lood gaat over het algemeen maar 70 jaar mee en het meeste glas-in-lood was inmiddels ouder. Het leidde er toe dat uiteindelijk op 15 november 2002 een subsidiebeschikking werd afgegeven van bijna vier ton voor de restauratie van alle glas-in-loodramen.

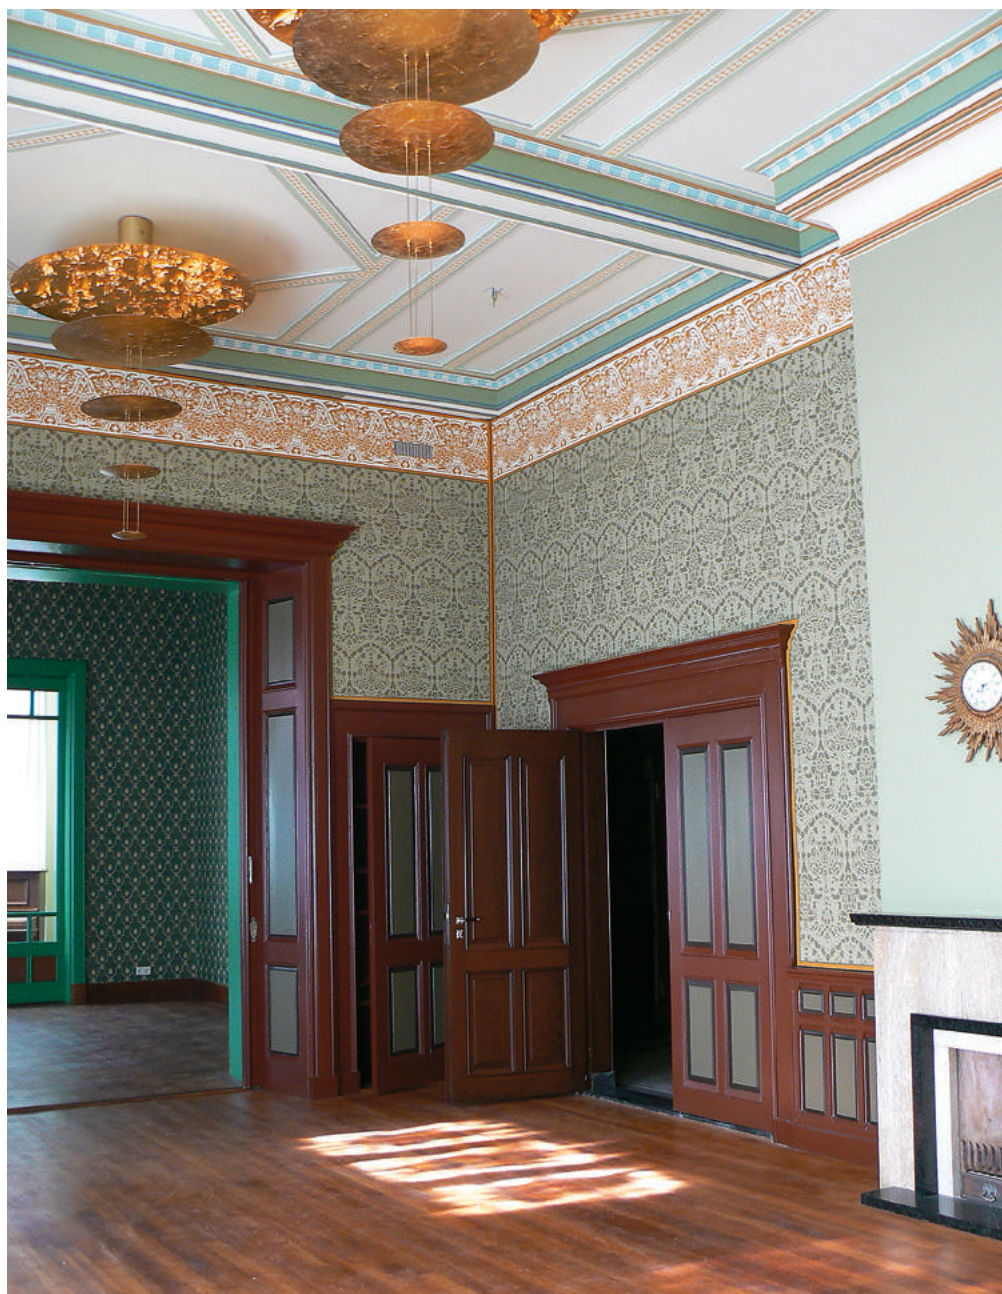
Grote zaal van de plebanie na de restauratie.

Het meest opmerkelijke van deze restauratie was het terugbrengen van de oorspronkelijke kleuren. In de jaren zeventig was de hele plebanie van binnen wit geverfd. In het collectieve geheugen waren de oorspronkelijke kleuren geheel verdwenen. Niemand wist het meer en bovendien lukte het in die periode ook niet om oude foto's van het interieur te pak-

Het stichtingsbestuur voelde veel voor een reconstructie van de kleuren. Maar het aanbrengen van de oorspronkelijke kleuren riep aanvankelijk nogal wat weerstand op bij de Rijksdienst voor de Monumentenzorg. Mede vanwege het gebrek aan geld bleek deze dienst zelfs geen enkele behoefte hieraan te hebben. Haast was echter geboden omdat de discussie tussen voor- en tegenstanders van reconstructie pas oplaaide, toen de aannemer al met de restauratie van de plebanie was begonnen en allerlei werkzaamheden op elkaar moesten worden afgestemd. Toen vervolgens op basis van het definitieve kleurenonderzoek besloten werd deze terug te brengen, ontstond een enorme discussie over het subsidiëren daarvan. De vertegenwoordigers van de Rijksdienst bleken aanvankelijk daartoe maar in zeer beperkte mate bereid te zijn: alleen de schilderingen in de zaal en alleen dan, wanneer ook de groene sjabloonschilderingen zouden worden teruggebracht. Ondertussen waren de kosten voor de kleurschilderingen in het gehele gebouw geraamd op afgerond 185.000 euro. Ze waren voor een belangrijk deel ook al aangebracht. Koortsachtig overleg eindigde er in, dat uiteindelijk in februari 2006 een subsidie werd verleend van 92.500 euro, de helft van wat nodig was. Het subsidiepercentage bedroeg slechts vijftig procent van de geraamde kosten en niet de gangbare zeventig procent, omdat hier sprake zou zijn van een woonhuis. Dat betekende dat een groter deel van het toch al beperkte eigen vermogen voor deze restauratie moest worden ingezet dan wel dat extra subsidie van fondsen verworven moest worden. Uiteindelijk is het gelukt al het benodigde geld bijeen te krijgen, zodat in nagenoeg alle ruimten de oorspronkelijke kleuren konden worden teruggebracht op wanden, plafonds, schoorstenen en lambrisering.

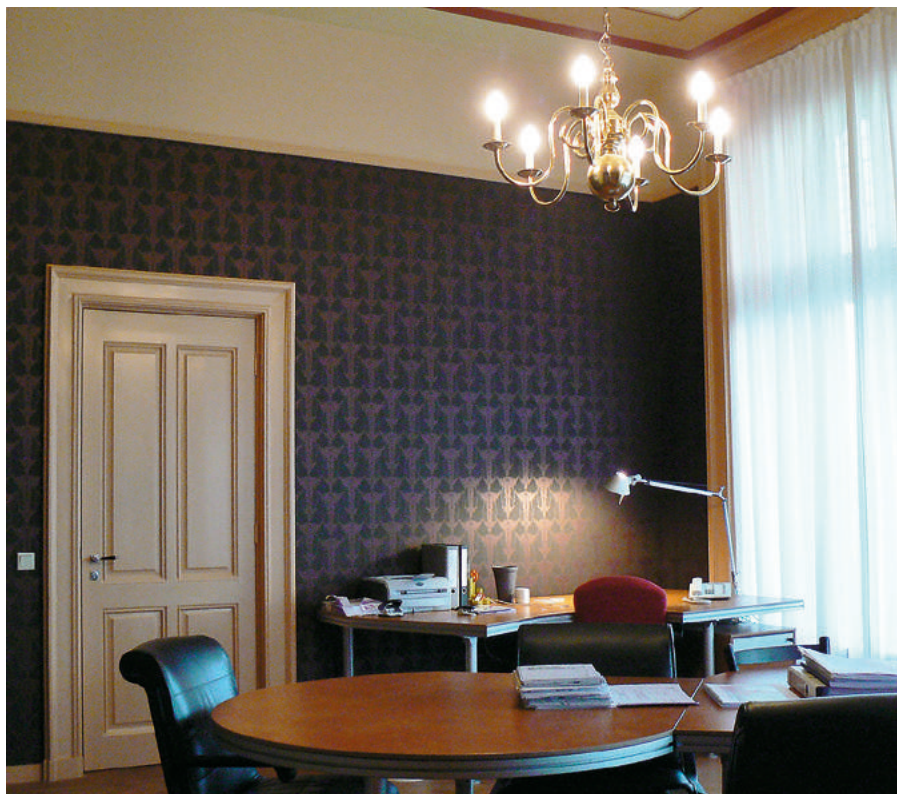
Spoedig na deze discussie kreeg ook de Rijksdienst de smaak van de kleurschilderingen te pakken, toen op de eerste verdieping achter een kast een heel klein stukje jugendstilbehang werd gevonden, dat aan architect Zwiers werd toegeschreven. De Rijksdienst drong sterk aan op

Behang van architect/beeldend kunstenaar Zwiers in bovenkamer.

reconstructie daarvan, hoewel de betreffende kamer in de toekomst nauwelijks door iemand bezocht zou worden. Het was een kostbaar behang, omdat er goudschilfertjes in waren verwerkt. Nu was het de opdrachtgever – de stichting – die hier weinig voor voelde, niet in het minst vanwege het lage subsidiepercentage. Uiteindelijk heeft deze reconstructie wel plaatsgevonden, omdat in Thailand het behang tegen een aanvaardbare prijs kon worden gemaakt.

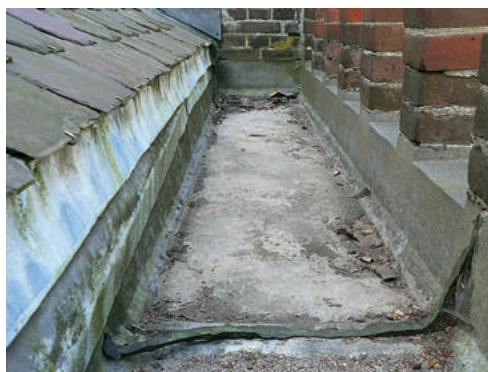
De lekkende goot – de naden waren soms met bitumen tevergeefs gedicht.

1. de wenselijkheid van het aanbrengen van beschermende voorzetbeglazing
2. het al dan niet vervangen van de zinken roevendaken en de zinken glijgoten door koper

De meningsverschillen waren voornamelijk terug te voeren op het feit dat de opdrachtgever (de stichting) een zo degelijk mogelijke restauratie wilde, waardoor men in de komende vijftig jaar bij normaal onderhoud niet meer ingrijpend zou hoeven te restaureren. De voorzetramen waren gewenst om verval van het lood in de glas-in-loodramen tegen te gaan en ter bescherming van het gebrandschilderde glas. Wat betreft het tweede punt: lood gaat niet langer dan 70 jaar mee, zink aanzienlijk korter (in de kustgebieden niet meer dan 10 à 20 jaar). De belangrijkste oorzaak voor deze restauratie zijn nu juist de lekkages. Vandaar dat voorgesteld is koper toe te passen, temeer daar dit op plaatsen gebeurt, die vanaf de begane grond niet zichtbaar zijn.

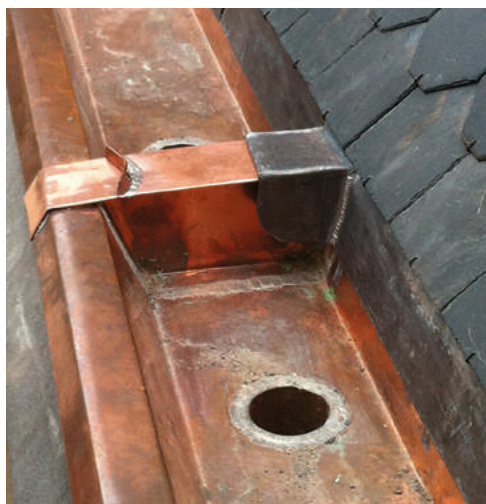
RECHTS: Goot met nieuw koper.

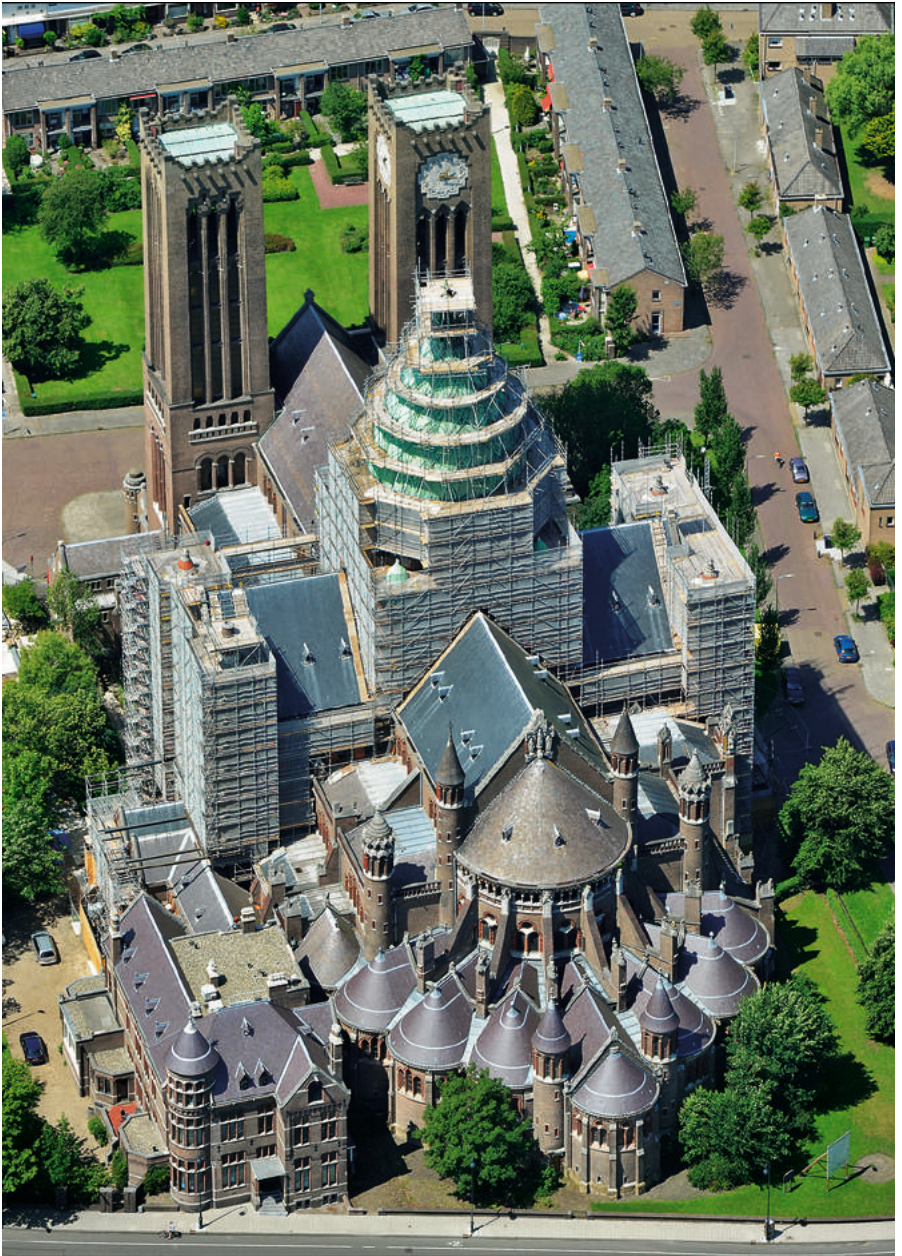
Midden in de kerk werd binnen en buiten begonnen met de bouw van een enorme steiger. De koepel is inclusief kruis immers 64 meter hoog. Voor de steigers werd een speciale stalen hulpconstructie ontworpen en gebouwd. Binnen in de kerk werd op twintig meter hoogte een werkvloer aangebracht en in de koepel daarboven nog eens twee. De ruimte rondom het altaar onder de koepel kon vrij worden gehouden en op de begane grond werden gangen door de steigers in de transepten gemaakt, waardoor van en naar het hoogkoor gelopen kon worden. Bijna een half jaar was nodig om de steigers geheel verantwoord te kunnen opzetten.

Transepten en koepel in de steigers.

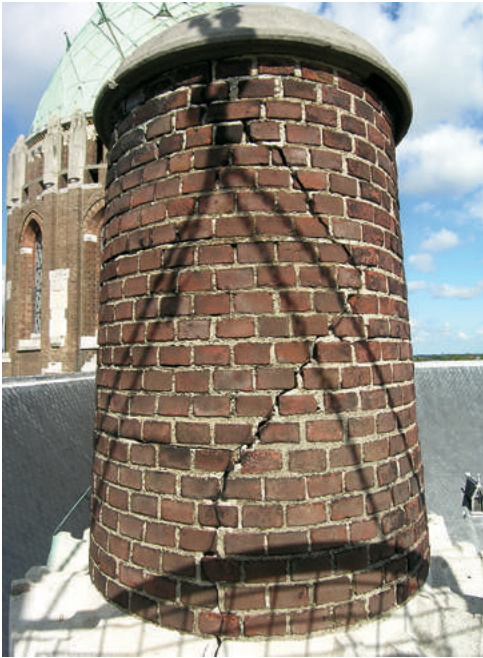
Bovenstuk van de gescheurde schoorsteen.

of naar beneden gevallen, terwijl het stuk, waar de top op stond, in zijn geheel zeker vijf centimeter verplaatst was op het daaronder aanwezige onderdeel. Bovendien zaten in dat onderdeel grote scheuren in het metselwerk. Die toestand was niet bekend en wat niet weet, dat niet deert, maar bepaald gevaarlijk was het wel! Op basis van de inventarisaties kon precies worden vastgesteld, wat er moest gebeuren en welke materialen in welke hoeveelheden moesten worden besteld.

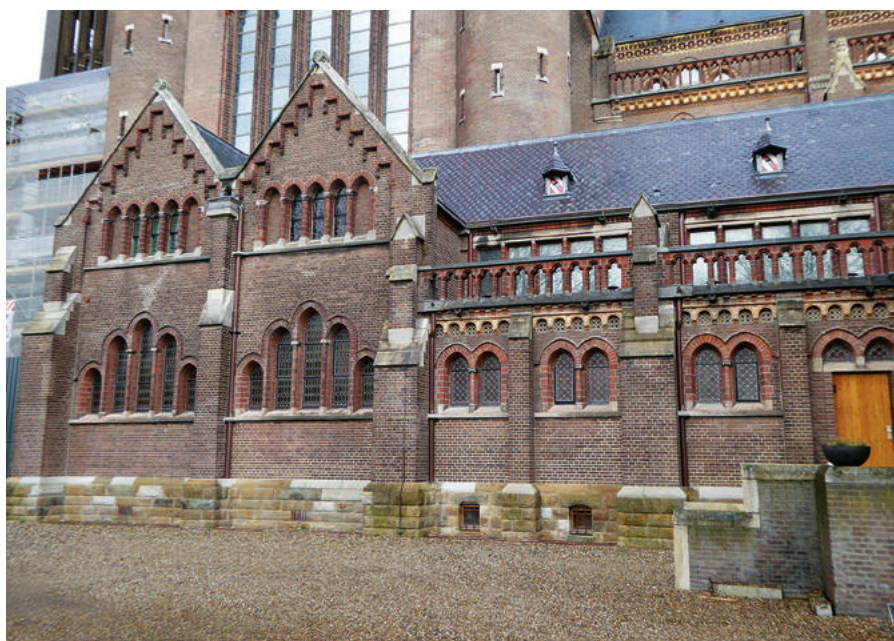
De ramen van de sacristie + bijbehorende gang: te belangrijk voor voorzetramen, van te gering belang voor het verkrijgen van monumentensubsidie.

Het uiteindelijke resultaat werd dat deze ramen overal zijn geplaatst met zes millimeter gehard glas met extra bewerking aan de oppervlakte, behalve in de grote ramen van de tamboer en bij de ramen van de parochiesacristie en de aansluitende gang naar de plebanie. Op de twee laatst genoemde plekken zijn achterzetramen geplaatst, mede vanwege het feit, dat het technisch te ingewikkeld bleek daar voorzetramen te plaatsen. In de traptorens is het bestaande glas-in-lood in de gleuven langs de trappen bewust niet vervangen, omdat het glas bij het uithalen onvermijdelijk kapot zou gaan. Daar werd volstaan met het aanbrengen van voorzetglas, dat daar wel goed mogelijk bleek.

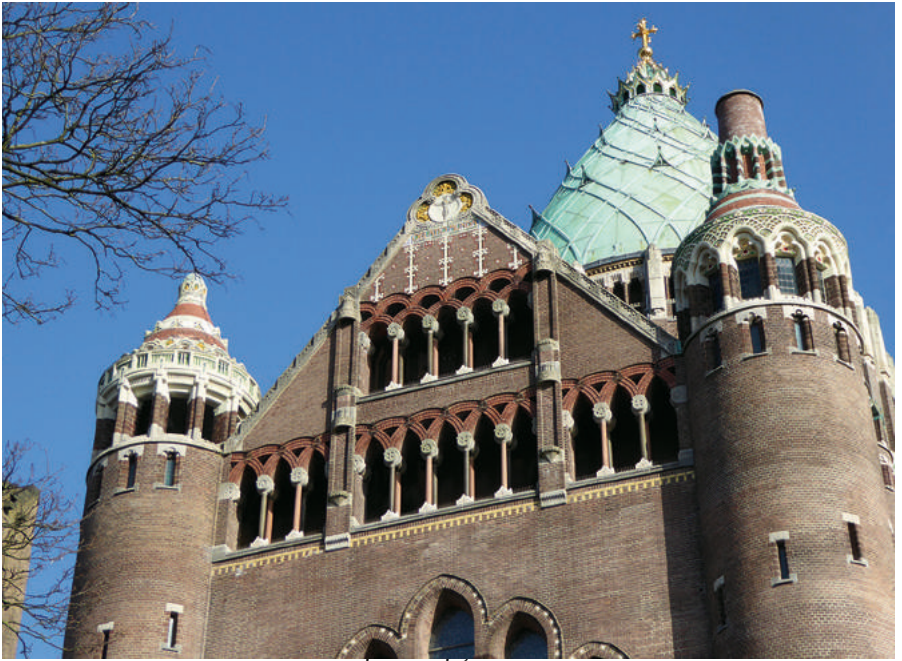
De top van de zuidertranseptgevel inclusief traptorens na de beschildering.

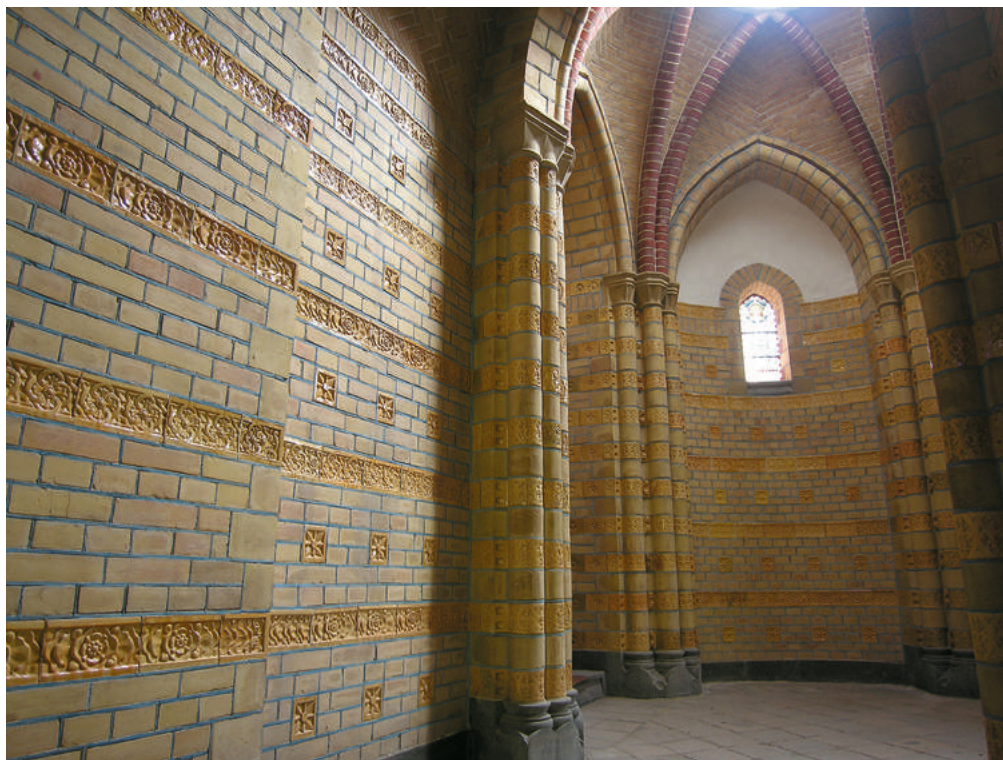
De doopkapel had oorspronkelijk in het dak een lichtstrook, waardoor licht door de gewelfring viel in het daaronder staande doopvont, waarmee het neerdalen van de Heilige Geest werd verzinnebeeld. Vermoedelijk vanwege lekkages heeft men deze strook in latere tijd dichtgetimmerd en

De doopkapel na restauratie gezien vanuit de kathedraal.

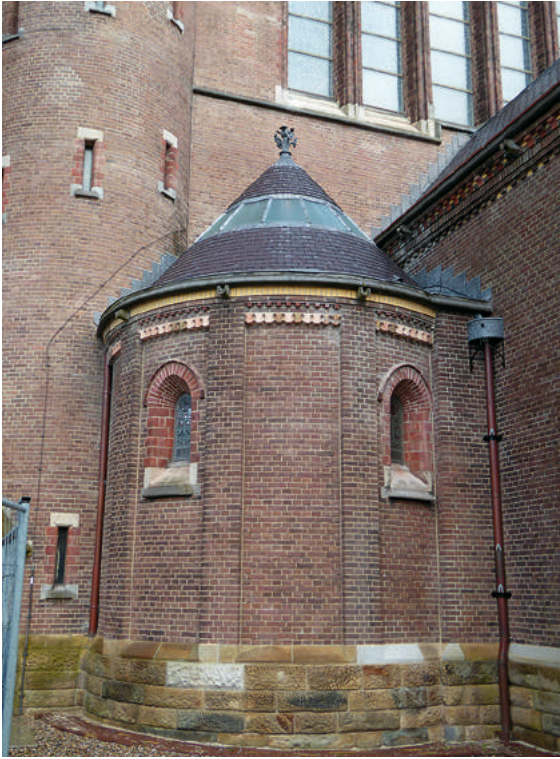
Lichtstrook in dak  
van de doopkapel.

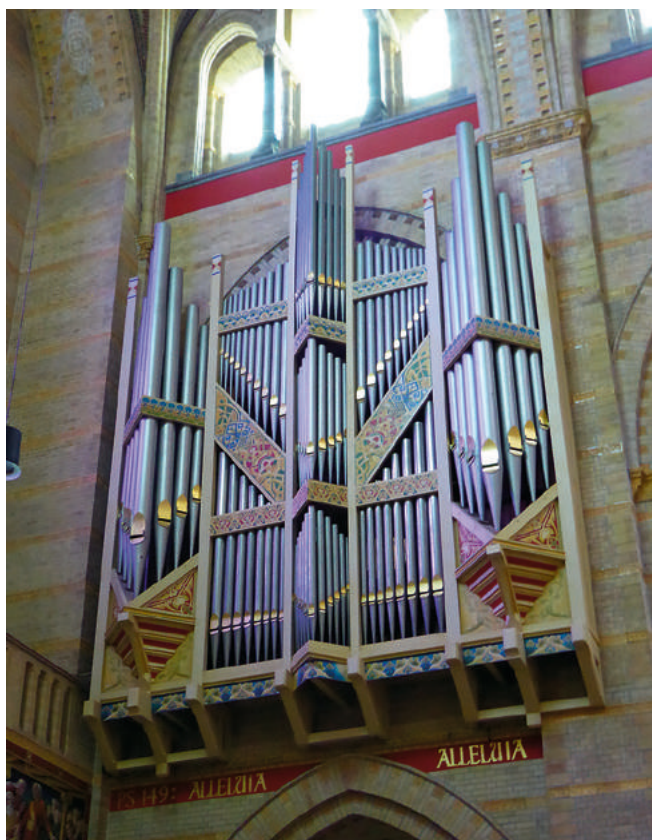
Bij het transeptorgel was er sprake van ontdekkingen. Het kleurenonderzoek leverde op dat onder de aanwezige paarse kleur elke kleurrijke afwerking ontbrak. Maar het verdere onderzoek, o.a. aan de hand van oude ansichtkaarten, leverde uiteindelijk de volgende gegevens op.

Transeptorgel na de restauratie.

De kas blijkt ontworpen te zijn door orgelbouwer P.J. Adema, en niet door Jos Cuypers of Jan Stuyt, zoals vaak is verondersteld, en werd in 1905 geplaatst. Hij heeft zeer grote gelijkenis met de kas, die Adema in datzelfde jaar ontwierp voor het transeptorgel in de inmiddels afgebroken Willibrorduskerk buiten de veste in Amsterdam. Die kas is enige jaren geleden gereconstrueerd in de Sint Jansbasiliek in Laren, toen dit transeptorgel daar geplaatst kon worden. Adema deed destijds ook een voorstel voor de beschildering van deze kas. Hij was namelijk ook kunstschilder. De ontwerpen voor kas en schildering bleken nog aanwezig in het archief van dit nog altijd bestaande orgelbedrijf, Adema's Kerkorgelbouw bv te Hillegom. De kleurschildering van de orgelbouwer viel blijkbaar niet in goede aarde bij de architect. Om die reden maakte hij een eigen kleurontwerp voor deze kas, die in het Noord-Hollands Archief aanwezig bleek. Maar waarschijnlijk vanwege geldgebrek werd de kas helemaal niet beschilderd. In 1905 werd alleen de onderkant van de kas van pijpen voorzien. Die situatie bleef zo, totdat er in 1923/1924 blijkbaar weer geld was voor de verdere invulling van de kas met pijpen. Geschilderd werd er toen niet, vermoedelijk omdat de jugendstilschildering van Cuypers niet meer in de mode was. Inmiddels had immers de Amsterdamse School zijn intrede gedaan. De situatie bleef qua aanzien onveranderd tot in 1961. In dat jaar werd het instrument evenals in 1952 fors onder handen genomen en dit keer vergroot met een zijpositief. Toen werd ook de kas gemoderniseerd. De uitspringende delen werden afgezaagd en de openliggende delen werden met houten platen dichtgezet. De vraag was nu, wat te doen. De heersende mening was dat het orgel in zijn huidige verschijningsvorm zich qua uiterlijk niet voegde in de architectuur van de kathedraal. Omdat de kas inmiddels op de rijkslijst van beschermde monumenten was geplaatst, vond overleg plaats met de orgeladviseur van de rijksdienst. Er waren nu vier mogelijkheden: de kas laten, zoals die was, de kas terugbrengen in de oorspronkelijke vorm met de schildering van Adema, de oorspronkelijke kas schilderen met het ontwerp van Jos Cuypers, of een eigentijds schildering aanbrengen, hetzij op de originele kas hetzij op de huidige kas. Na rijp beraad werd besloten de kas terug te brengen naar zijn oorspronkelijke toestand met de schildering van Jos Cuypers. Het reconstrueren van de kas bleek niet al te moeilijk, toen de houten platen waren verwijderd. Bovendien kwam de expertise, die de orgelbouwer had opgedaan bij de reconstructie van de kas in Laren, hier goed van pas. De kunstschilders, die nu in de kathedraal intensief aan het werk waren – Davique bv uit Gouda – kleurden de kas vervolgens op ba-

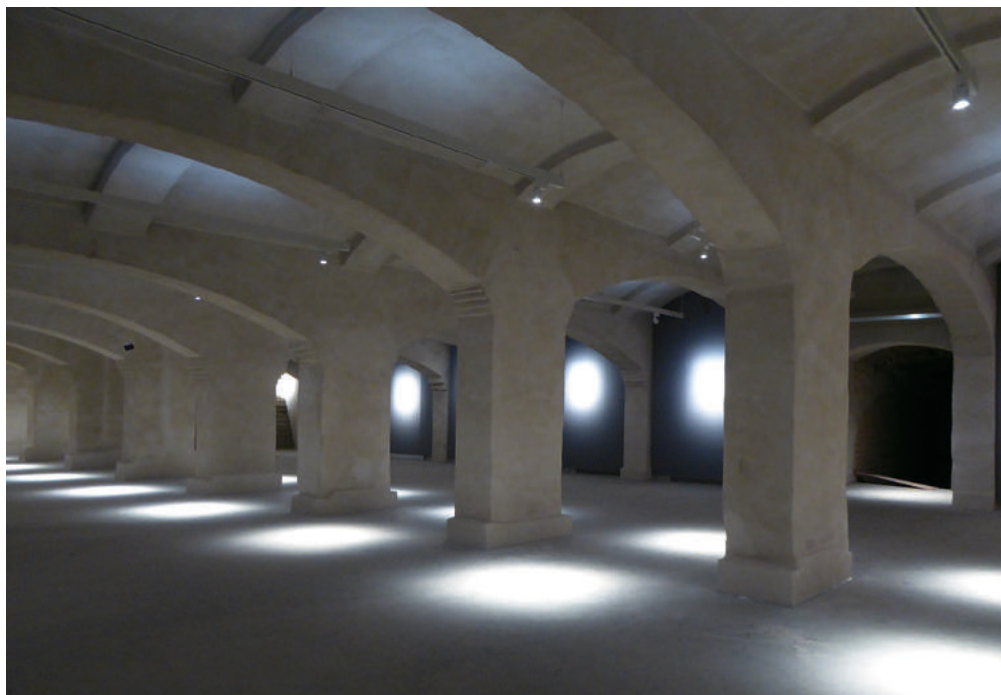
De nieuwe museumzaal in de crypte.

Het noodzakelijk uitdiepen van alle ruimten onder het hoogkoor inclusief de ruimte onder de kooromgang en de straalkapellen, alsmede het aanbrengen van de noodzakelijke betonnen bak, met andere woorden het casco voor al deze ruimten, werd geraamd op 1,5 miljoen euro. Gelet op het enorme aanbestedingsvoordeel was het zaak ook dit onderdeel vóór 26 maart 2011 gegund te hebben. Hier speelde iets vergelijkbaars als bij de gunning van de restauratie van de transepten en de koepel: de aannemer kon in dit geval na de gunning niet een half maar één jaar lang zijn prijs niet verhogen. De zaak moest dus op 26 maart 2011, precies één jaar na de

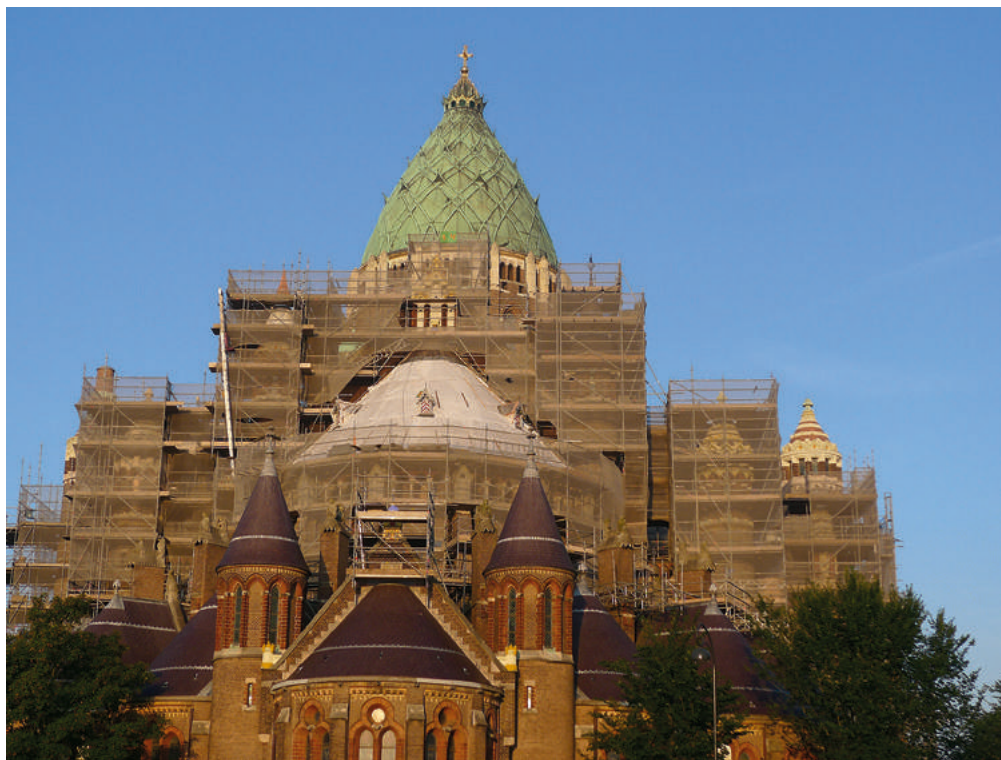
Het hoogkoor in de steigers.

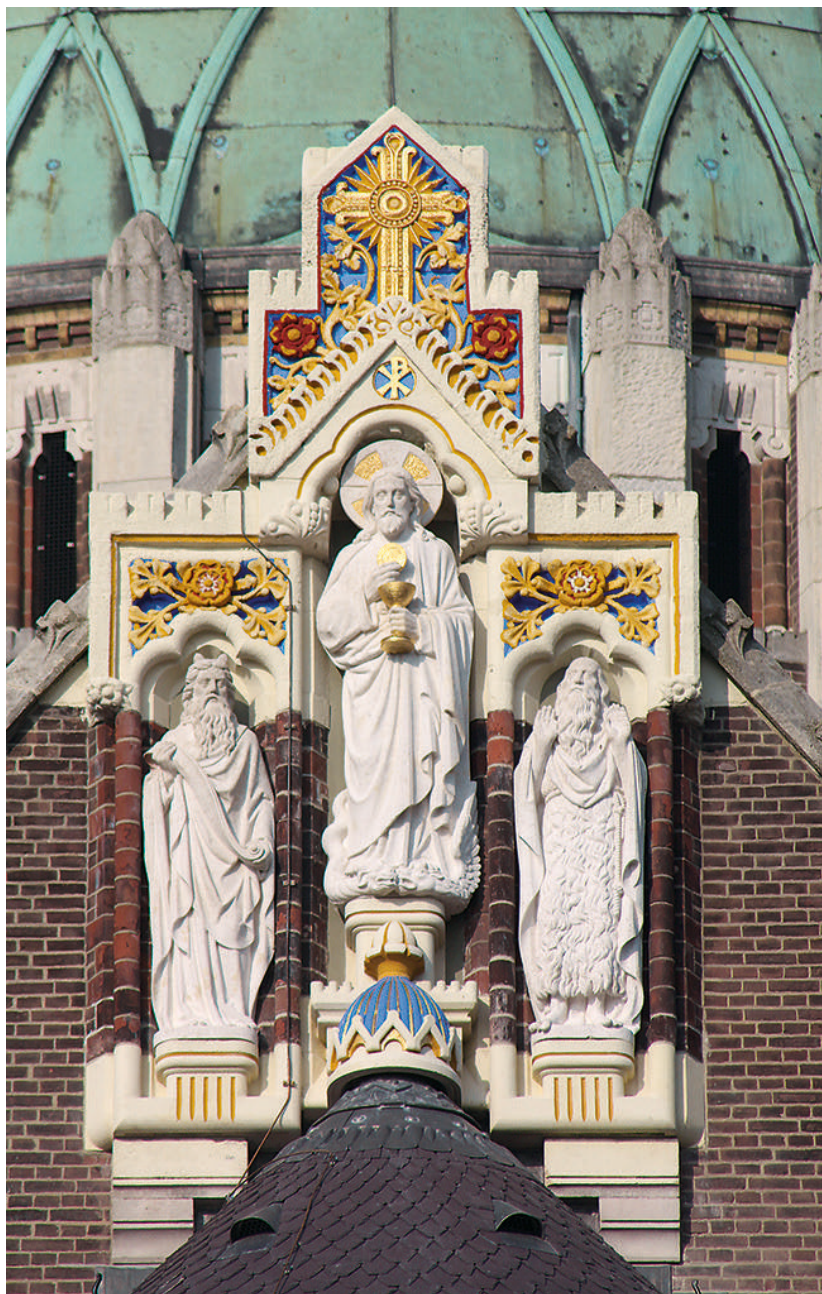
Beelden boven absis na de restauratie.

De omlijsting van deze drie beelden bleek geschilderd te zijn geweest. Dankzij een goede samenwerking tussen de ingeschakelde kleurendeskundige, Judith Bohan, en de hiervoor genoemde Bernadette van Hellenberg Hubar kon mede aan de hand van gevonden verfresten de oorspronkelijke kleuren worden gereconstrueerd. Deze reconstructie werd na overleg met de klankbordgroep uitgevoerd. Op vrijdag 13 december 2013 werden de nieuwe beelden geplaatst en onthuld door de hulpbisschop, Mgr. dr. J.W.M. Hendriks. Het ligt in de bedoeling de oorspronkelijke

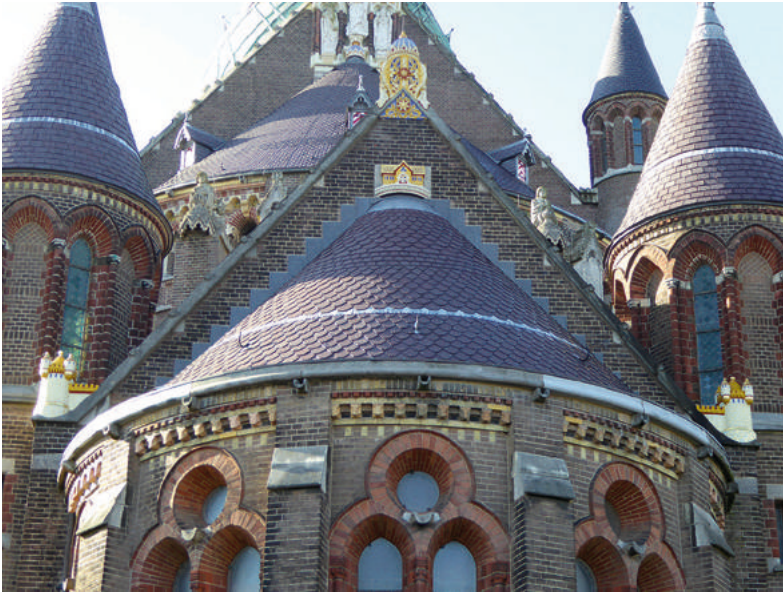
Geschilderde torens van Maria, het Gouden Huis en het Marianum boven de Mariakapel.

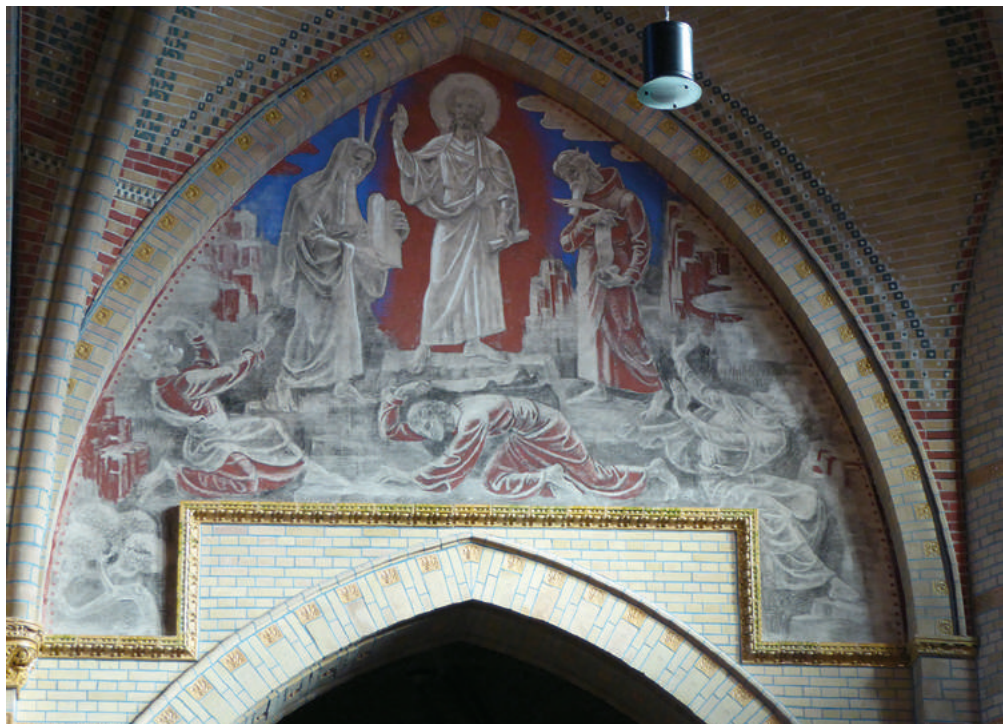
De gerestaureerde muurschildering over de Berg Tabor van Han Bijvoet.

In het hoogkoor bevindt zich een aantal muurschilderingen. Besloten werd ook die te onderzoeken en zo nodig te restaureren. De opdracht daartoe werd gegeven aan mevrouw Annemieke Heuft, onderzoeker en restaurator van geschilderde oppervlakten in historische binnenruimten, hier in Haarlem. Zij herstelde inmiddels de schildering in olieverf op doek van Jan Oosterman uit 1908 in het boogvlak boven de noordelijke koortoegang, alsmede de muurschildering van Han Bijvoet, gedateerd 1973-1975, boven de zuidelijke koortoegang. De laatste schildering is onvoltooid gebleven, omdat de schilder in 1975 overleed. Daarnaast restaureerde zij de schildering op papier boven de deur naar de parochiesacristie in de gang naar de plebanie, die toegeschreven is aan Jan Loots. Bij de schildering van Jan Oosterman bleek dat deze schildering eigenlijk bedoeld was als basis voor het aan te brengen mozaïek op het betreffende muurvlak.

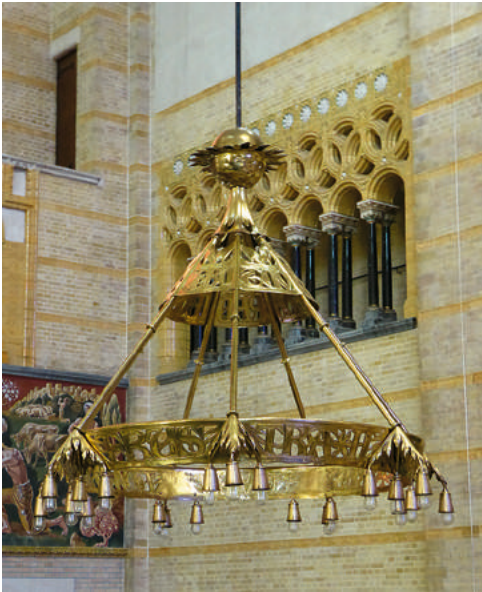
Een element dat bij de voorbereiding van de restauratie nog geen aandacht kreeg, waren de kroonluchters in de transepten en in de straalkapellen. Ook zij blijken kunsthistorisch van groot belang en door kunstenaars ontworpen. Zij bleken de nodige slijtage te hebben ondergaan. Inmiddels zijn alle kroonluchters in de transepten en straalkapellen onderhanden genomen door twee metaalrestauratrices, Vera Bakker uit

Gerestaureerde kroonluchter  
in de transepten.

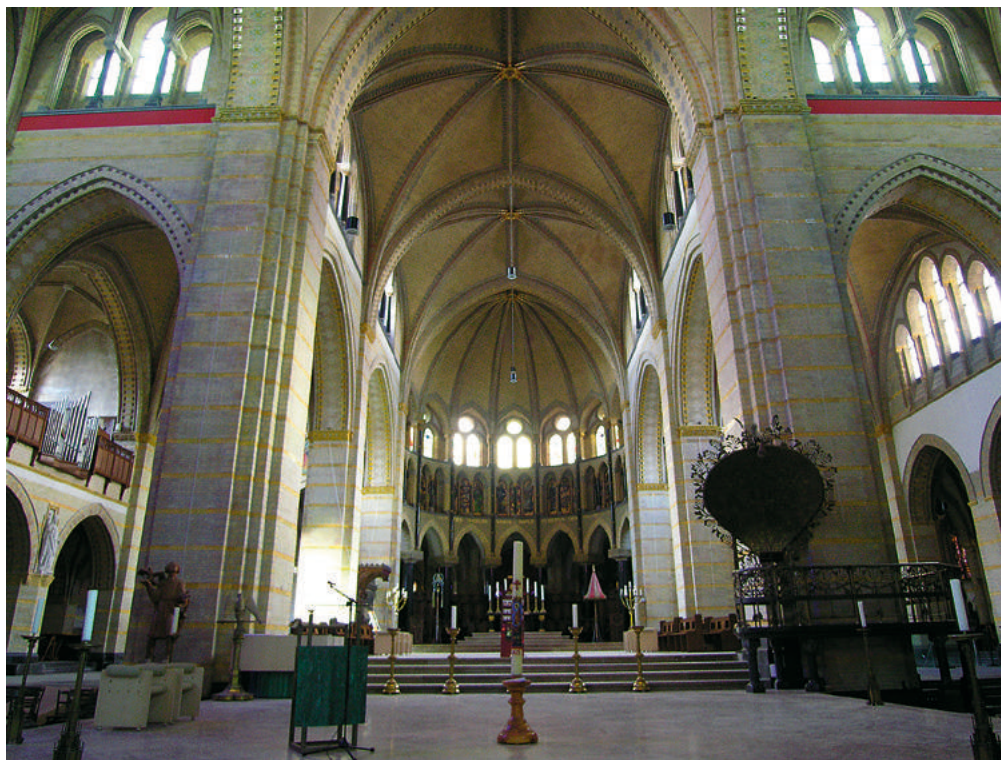
Een overzichtsfoto van het gerestaureerde hoogkoor.
